# Christ Church Cathedral, Fredericton

*Christ Church Cathedral, showing the initial stage of the restoration.*

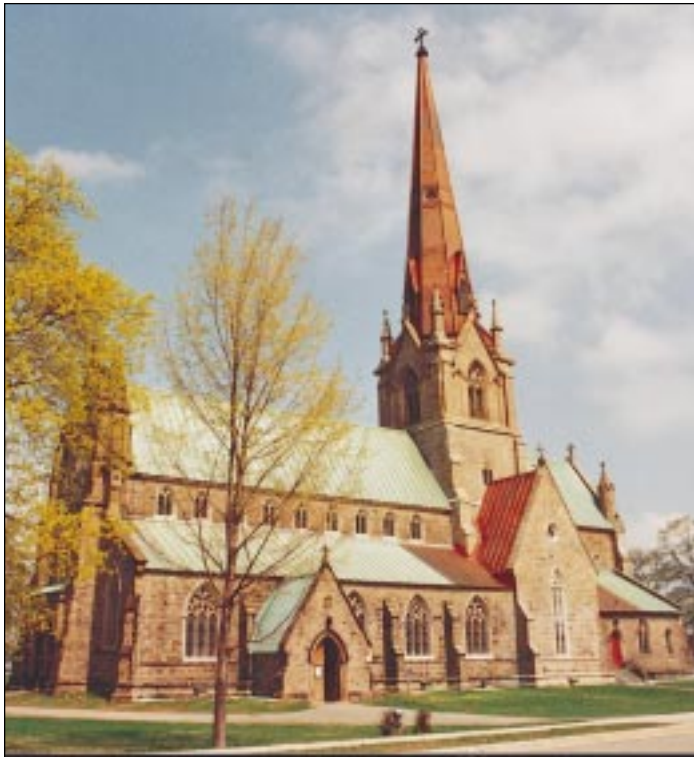
*Cette photo montre la phase initiale de restauration de la cathédrale Christ Church.*

necessary to re clad the spire and the immediate surrounding roof areas during replacement of parts of the original wooden structure which had rotted over time. As can be seen from the accompanying photographs, the bulk of the original roof is still in place and has the familiar blue-green patina commonly associated with copper.

The Cathedral's latest restoration phase started in 1995 and was carried out under the guidance of Michael Roberts, of Toronto's Roberts, Duncan, Caunter Architects. The contractor on site was Brunswick Roofing & Sheet Metal, of Fredericton, supervised by Carl Woodley, and the copper was supplied by Ideal Roofing of Ottawa. The copper is 20-ounce sheet, and it was installed using batten seams on the roof portion of the project with the octagonal spire clad using flat seam detailing. A total of 19,000 lb (8,600 kg) of copper was used for both sections. Details on these installation methods are available from the CCBDA as part of the North American Initiative on Copper Architectural Applications.

The newly installed material will eventually catch up to the mature copper, evolving through the original salmon colour to brown and finally green. Also it will provide the same exceptional performance as the older material. And, at 88 years old, the original copper can be expected to continue to do the same for many years to come. ♦

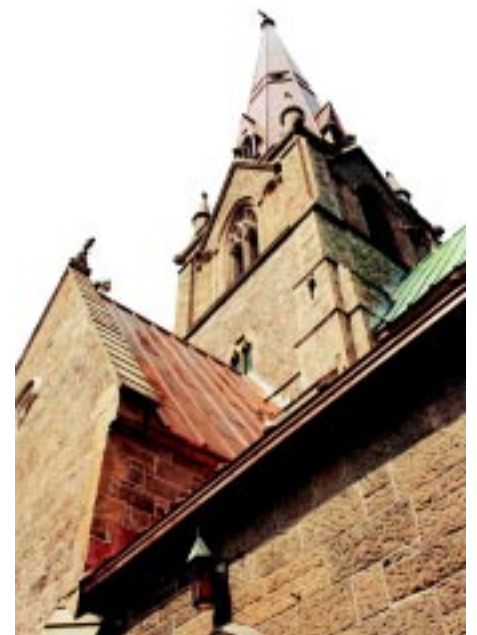
*Detail of the spire. The cross is 16 feet high (5 m), and required a helicopter to set it in place.*

*Vue détaillée de la flèche. Il a fallu un hélicoptère pour poser la croix de 16 pieds (5 m) sur la flèche.*

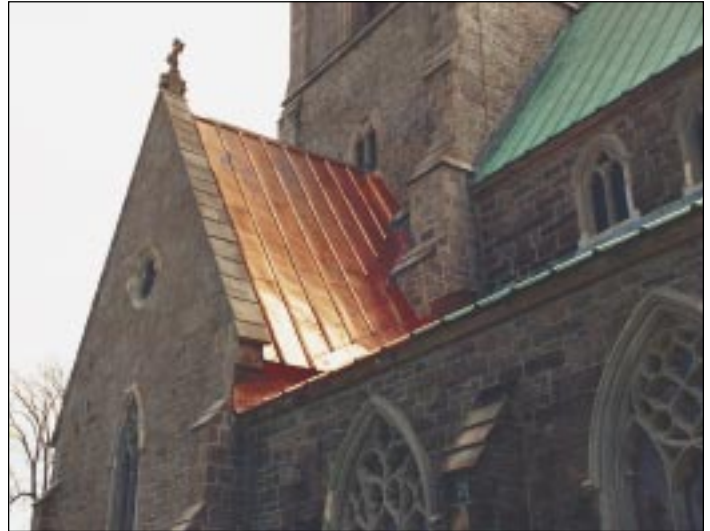
*Copper was used throughout the installation, ensuring a long service life.*

*Le cuivre a été utilisé dans toute l'installation, assurant ainsi une longue durée de vie.*
