Restauration de l'ancien hôtel de ville de Toronto

Old City Hall Restoration

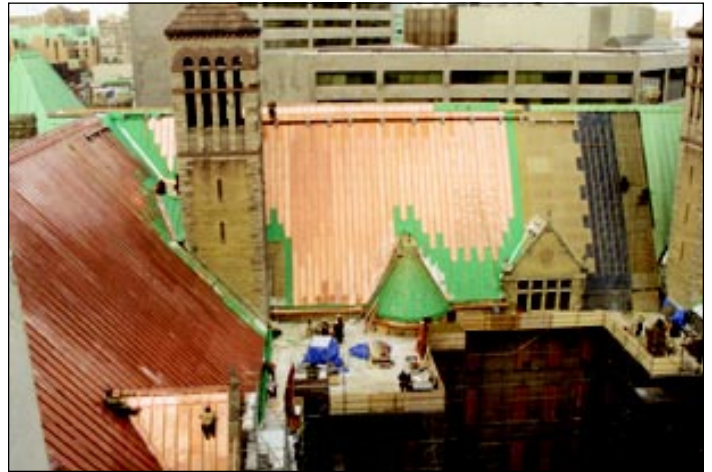
On peut voir du haut de la cour les différentes étapes de pose des feuilles de cuivre. La photo est la courtoisie de la firme d'architectes The Ventin Group.

The different stages of installation of the copper can be seen in this view from above the courtyard. Photo: Courtesy of The Ventin Group Architects.

La toiture de l'ancien hôtel de ville a été réalisée à l'aide de feuilles de cuivre de 20 onces, assemblées par des joints à baguette. La toiture est constituée de panneaux de contreplaqué d'1/2 pouce posés sur le pontage existant. On a ensuite posé une membrane adhésive et un matériau isolant séparés par des planches de bois. On a finalement posé

des panneaux de contreplaqué de 3/4 pouce (à tenon et mortaise), puis un revêtement appelé RoofShield, un produit relativement nouveau en Amérique du Nord, mais très répandu en Europe.

The roof is 20-oz. copper sheet, laid in a batten seam pattern. The roof itself is

made up of ½" plywood laid over the existing deck. This is followed by a peel and stick membrane and insulation spaced with wood sleepers. Finally ¾" tongue-and-groove plywood was used and covered with Roofshield, an underlayment system relatively new to North America, but used extensively in Europe with copper and other metal roof systems.

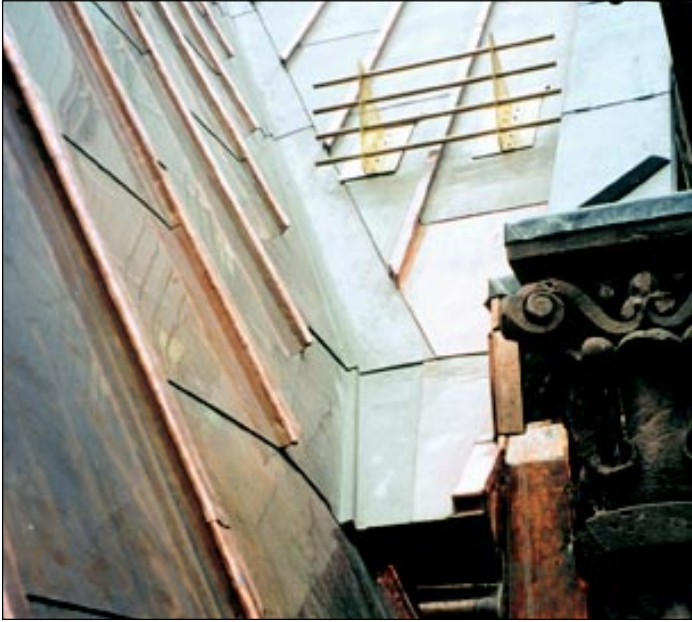
Complex intersections of valleys, snow guards, roof, and flashings occurred throughout the project. Photo: Courtesy of Heather & Little Ltd.

Ce projet a nécessité beaucoup de soins particuliers en raison de la complexité des intersections des noues, des pare-neige, de la toiture et des solins. La photo est la courtoisie de Heather & Little Ltd.
