# Détachement de la GRC à Gaspé

# RCMP Detachment – Gaspé, Quebec

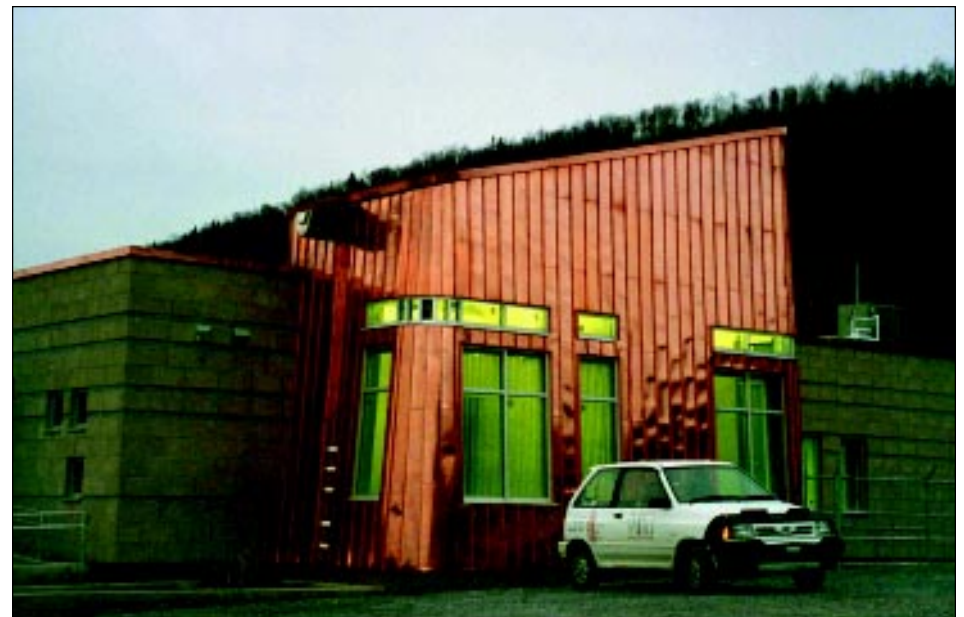
*Les tourelles en cuivre contrastent avec l'édifice de hauteur limitée.*

*The copper towers contrast dramatically with the flat elevation of the building.*

*La couverture en cuivre a été posée en utilisant des joints debouts.*

*The cladding was installed using standing seams.*

La toiture à joint debout a été réalisée par la société Marcel Charest et fils de Saint-Pascal, au Québec. Les travaux ont été supervisés par le gestionnaire du projet, Monsieur Yvon Buteau de Travaux publics et Services gouvernementaux Canada. Les feuilles de cuivre ont été posées sur une membrane glissante (pour permettre au cuivre de se déplacer en se dilatant et en se contractant) et un support en contreplaqué. La société Ideal Roofing d'Ottawa a fourni les 3 500 pi<sup>2</sup> (325 m<sup>2</sup>) de feuilles de cuivre nécessaires à la réalisation de la toiture de cet édifice.

work being overseen by project manager Yvon Buteau of Public Works, Government Services Canada. The copper pans were installed over a slip-sheet (allowing the copper to move freely as it expands and contracts), membrane, and plywood substrate. Ideal Roofing of Ottawa supplied the 3,500 square feet (325 m<sup>2</sup>) of roofing copper sheet required.

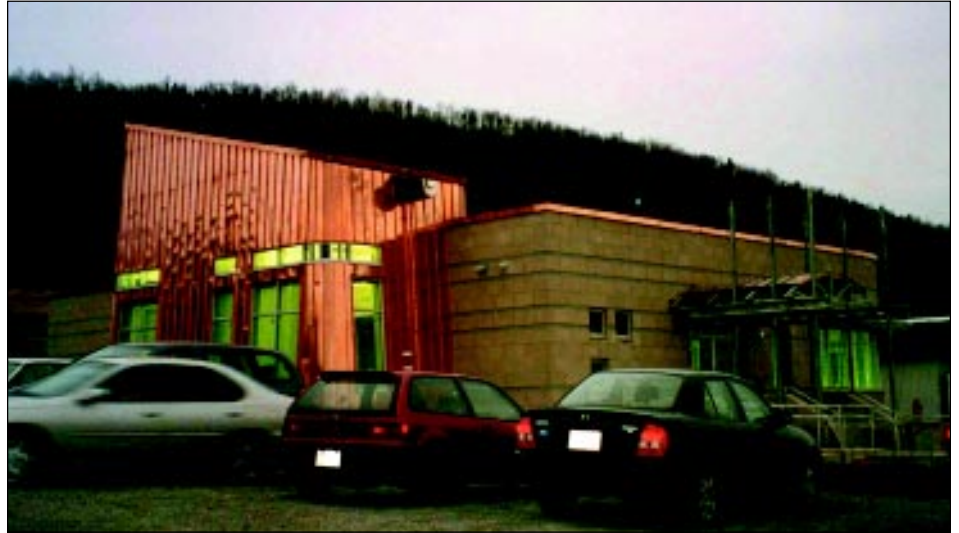
*Copper cladding was used to emphasize sections of the Detachment.*

*On a utilisé le bardage en cuivre pour mettre en valeur les sections de la façade du détachement.*

The Detachment Building was designed by RCMP staff architect Alfredo Vega, who is based in Montreal, in conjunction with local architects Vachon and Roy of Gaspé. The work was completed in the Fall of 2000, with the 16-oz. copper cladding installed on three prominent, turret-like sections of the façade. They emphasize entrances and other features of the Building and function as identifying devices. By using copper in this manner, the architects have taken advantage of its historical image to provide cues to the seriousness and importance of the structure and the work carried out within.

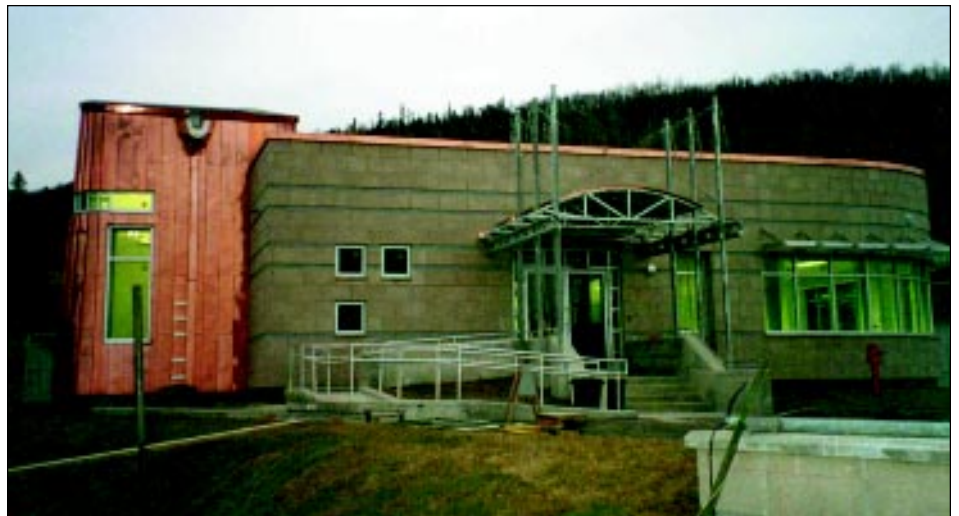
*Copper is also used for the entrance canopy and flashings.*

*Le cuivre est également utilisé pour les solins et la marquise de l'entrée.*
