St. Justin's Church

These facts led architect Allan Avis, of Goderich, Ontario, to recommend to the Parish of St. Justin's in London, Ontario, that they select copper to replace the 14-year old prefinished galvanized steel roof on the Church. The system they chose is a relatively new type of copper shingle by

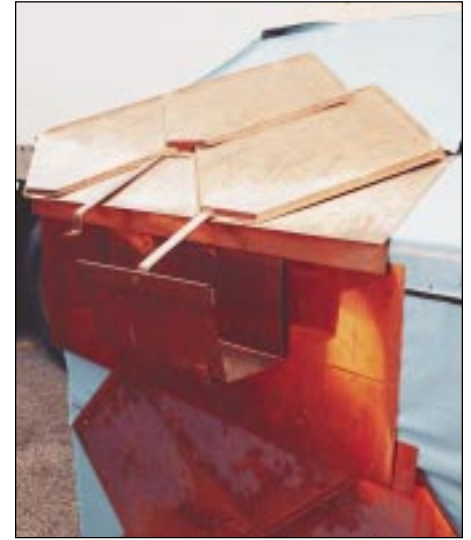
Mock-up of the tiles, gutter and strapping, and copper fascia assembly.

Maquette des tuiles, des gouttières et des charpentes, ainsi que l'entablement en cuivre.

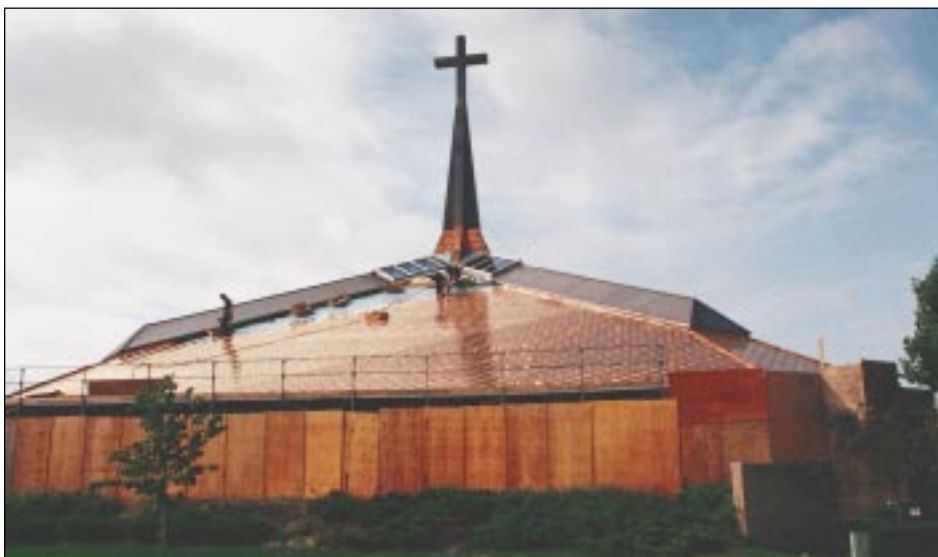
St. Justin's Church, with the newly installed flat seam spire and CastleTop Metal Tile roof.

L'église St-Justin avec la nouvelle flèche et la toiture à tuiles fabriquées par Castle-Top Metal et assemblées à l'aide de joints plats.

CastleTop shingles are formed from 16-ounce sheet copper into a square, which is then laid in a diamond pattern, giving the appearance of scales as they progress up the surface of the roof. The raised ridges and spire of the Church were clad in 16-ounce copper using flat seams. The original steel roof and insulation was completely removed down to the structural steel deck. A new membrane vapour barrier, continuous layer of rigid insulation, plywood and membrane underlayment were installed over the existing steel deck.

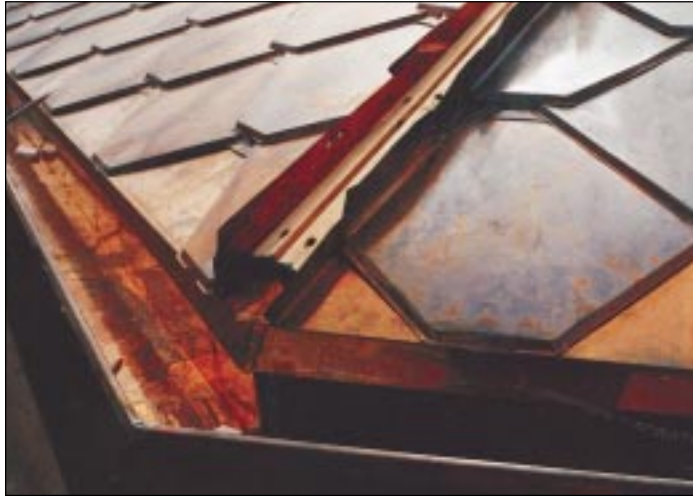
Corner detail of the interlocking diamond shingles with a batten seam expansion joint.

Description détaillée d'un angle de la toiture où on voit des tuiles en forme de diamant imbriquées assemblées à l'aide de joints à baguettes.
