# Cathedral Restoration

The Cocathedral Saint-Antoine-de-Padoue is located in Longueuil, Quebec, on the south shore of the St. Lawrence River, near Montreal. It is a Gothic style structure with a Byzantine dome and resembles Notre-Dame de Chartres in France, because of its two towers of different heights, one being a spire and the other housing the church bells.

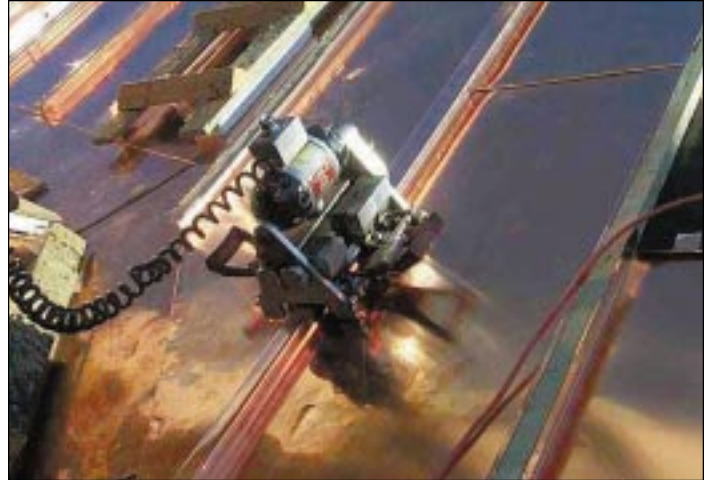
*Copper caps complete the batten seams, shown here being installed with a mechanical seamer.*

*Des couvre-joints en cuivre complètent les joints à baguette qui sont installés à l'aide d'une agrafeuse mécanique.*

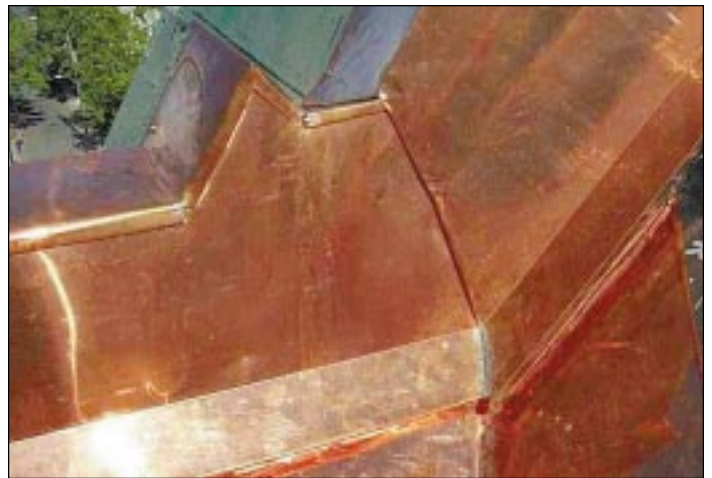
*This neat coping detail illustrates the level of care taken when installing the 16-oz. copper.*

*Ce menu détail au couronnement illustre le degré de soin apporté à l'installation du cuivre de 16 oz.*

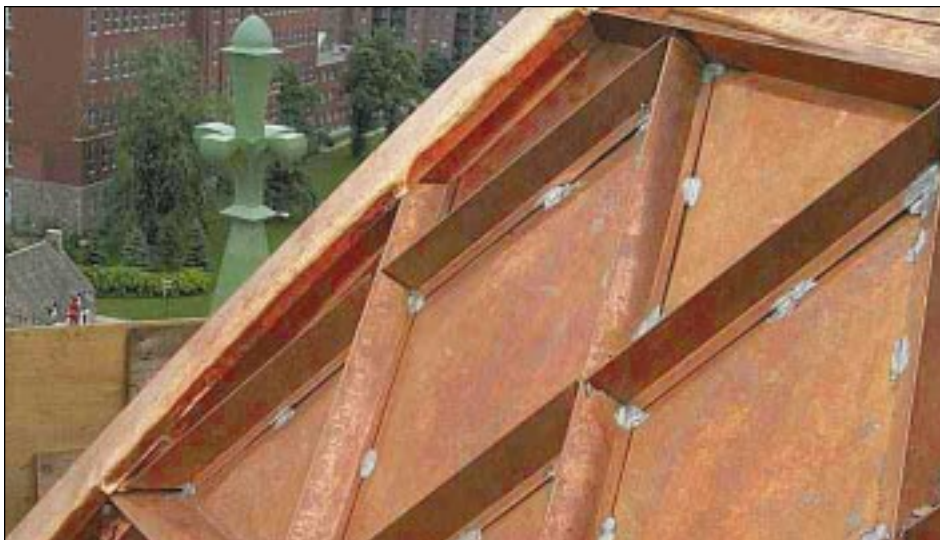
*An intricate ribbed diamond detail was installed on the dome.*

*Un détail complexe en forme de losange a été posé sur le dôme.*

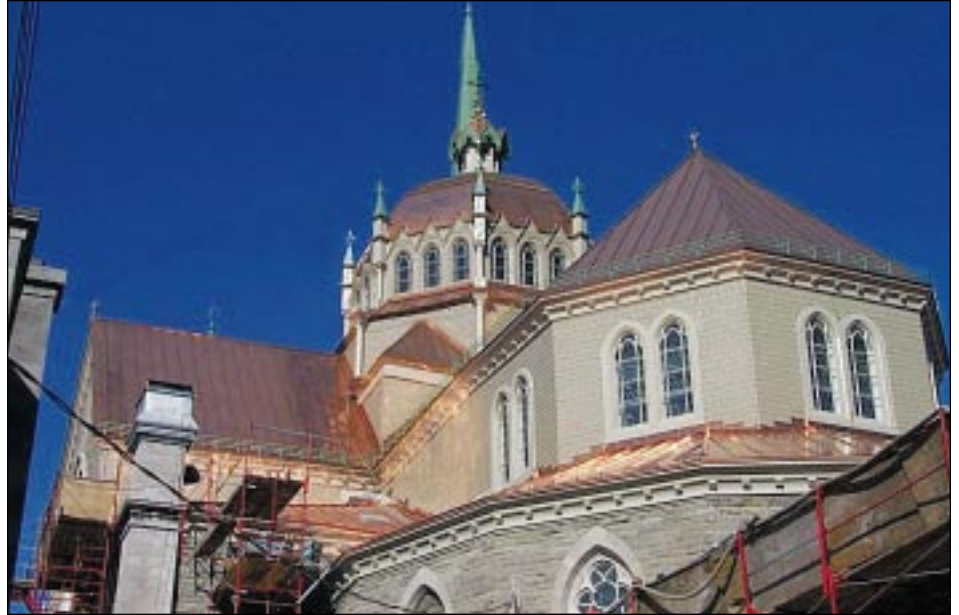
*La restauration de la Cocathédrale a exigé la reproduction de plusieurs détails uniques et historiques.*

*Restoration of the Cocathedral involved many unique and historic copper details.*

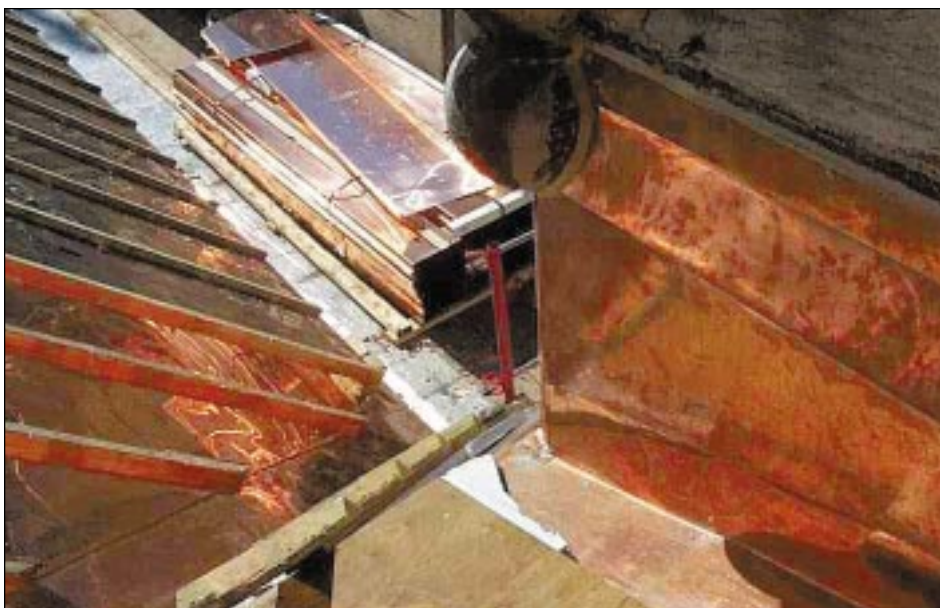
*Tas de panneaux préfabriqués placés sur le rebord d'une section complète de la toiture à joints à baquettes.*

*A section of the completed batten seam roof with a stack of prefabricated pans prior to installation.*
